# ISOLATION THERMIQUE PAR L'EXTERIEUR - IN SITU

sans exigences globales feu façade

chevrons déportés - isolant 1 lit

Détail liaison joint de dilatation

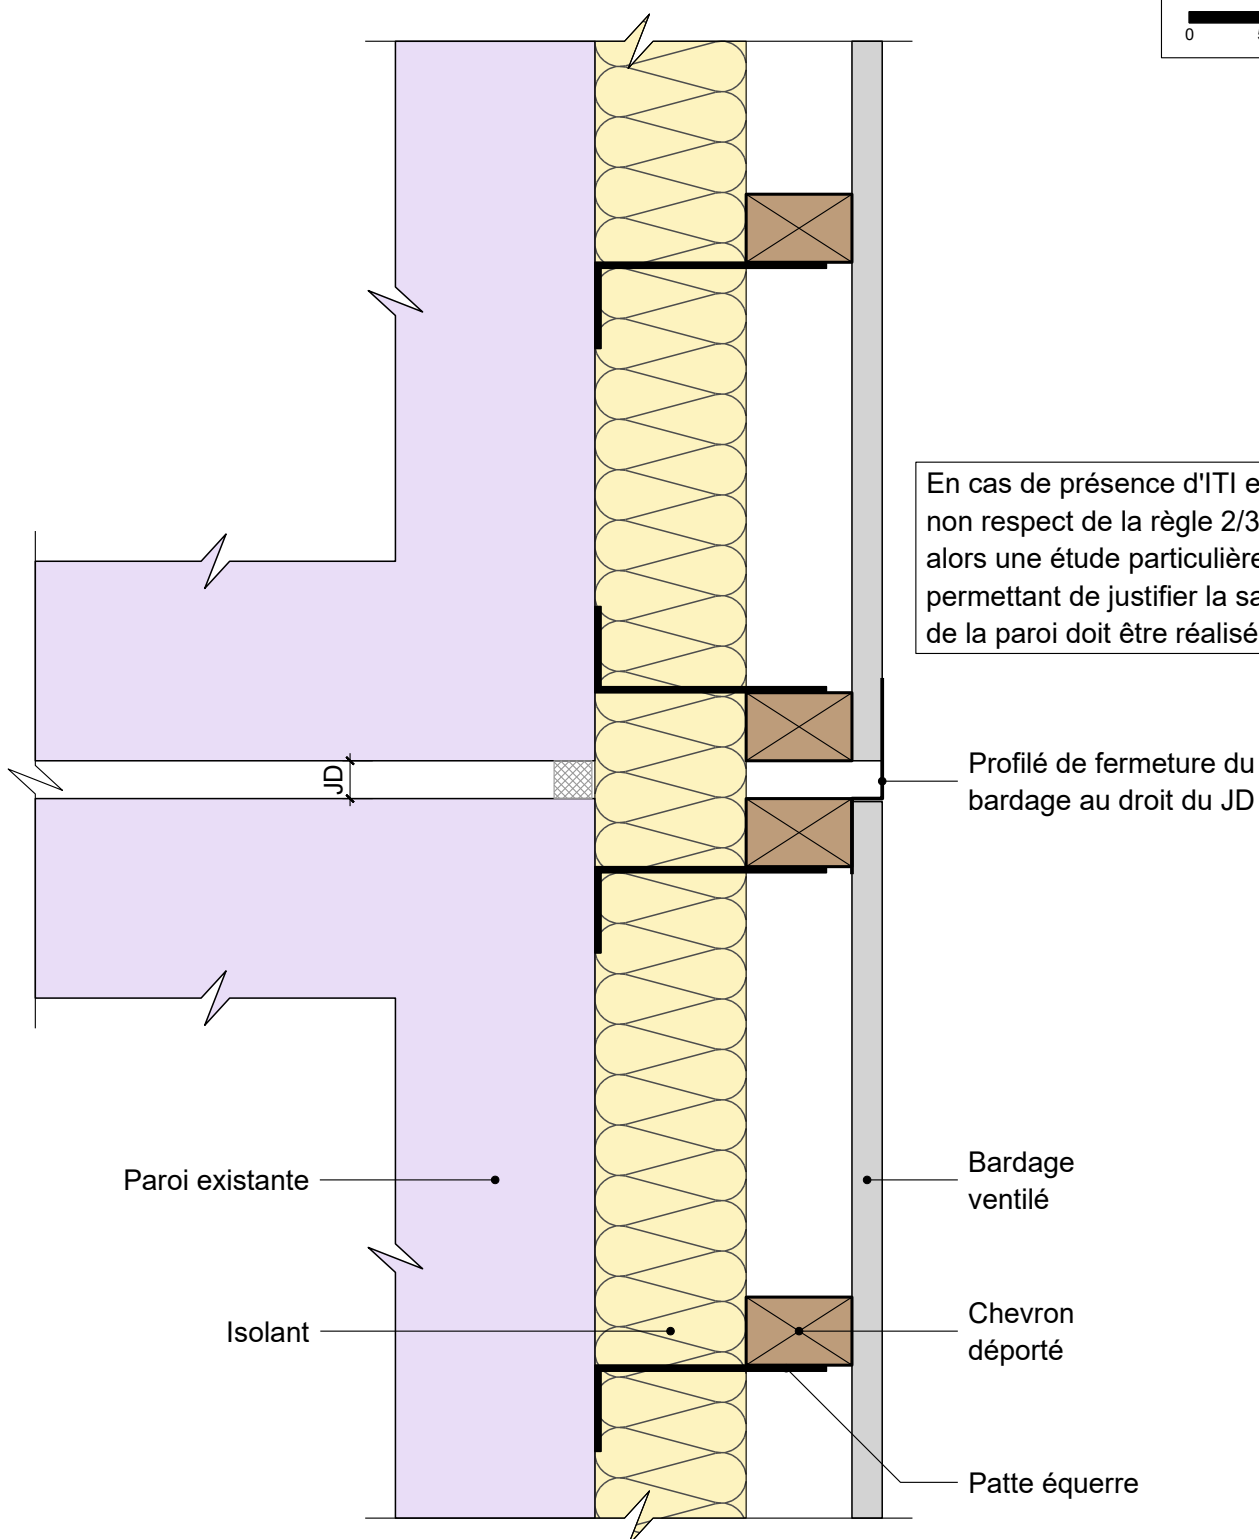
ITE01-06

En cas de présence d'ITI et de non respect de la règle 2/3 - 1/3 alors une étude particulière permettant de justifier la salubrité de la paroi doit être réalisée.

Paroi existante

Isolant

Profilé de fermeture du bardage au droit du JD

Bardage ventilé

Chevron déporté

Patte équerre

Vue en coupe horizontale
